# 盐田区才众电脑（深圳）有限公司“10·29” 高处坠落一般事故调查报告

盐田区才众电脑（深圳）有限公司“10·29”  
高处坠落一般事故调查组

2021年12月27日

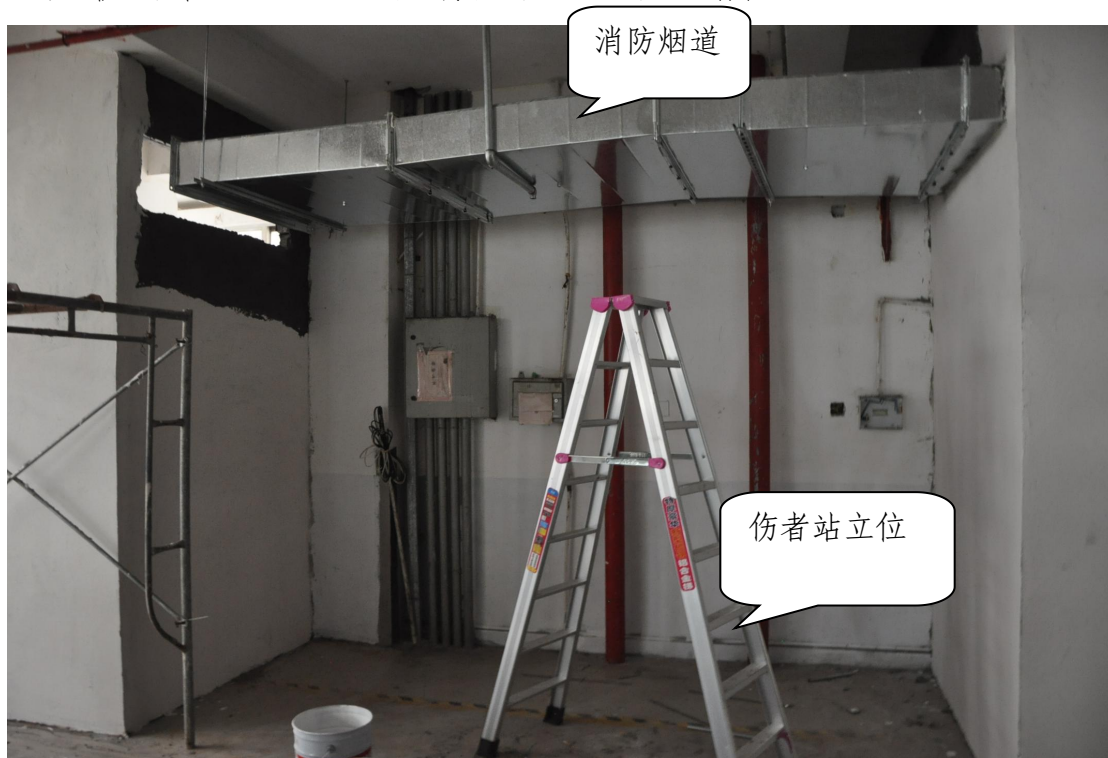
图 3 施工现场图

50 分左右，吕某龙看到同伴在安装管道，就登上铝质人字梯站在第三档上斜身于梯子一侧帮扶上方消防烟道，由于侧向力的作用，梯子突然向另一侧滑动，吕某龙身体重心失稳摔下，头枕部着地。施工现场见图 2、图 3 所示。

作业人员在人字梯上进行消防排烟管操作时，安全意识淡薄，登高作业未戴安全帽。违反梯子相关使用要求，身体重心偏至梯子一侧作业，使梯子侧向承载发生移动，导致作业人员失稳从梯子上摔下，脑枕部着地受伤。
