盐田盐田港区公交综合车场项目“1·12” 一般高处坠落事故调查报告

2026年1月12日16时20分许，盐田港区公交综合车场项目（深圳市盐田区盐田街道青蓬路1号），发生了一起一般高处坠落事故。1名重庆市津北建筑工程有限公司施工人员在1栋1单元首层内承插型盘扣式钢管脚手架上进行内墙修补作业时坠落，导致重伤。截至事故调查报告完成日期，事故直接经济损失约88.6万元。

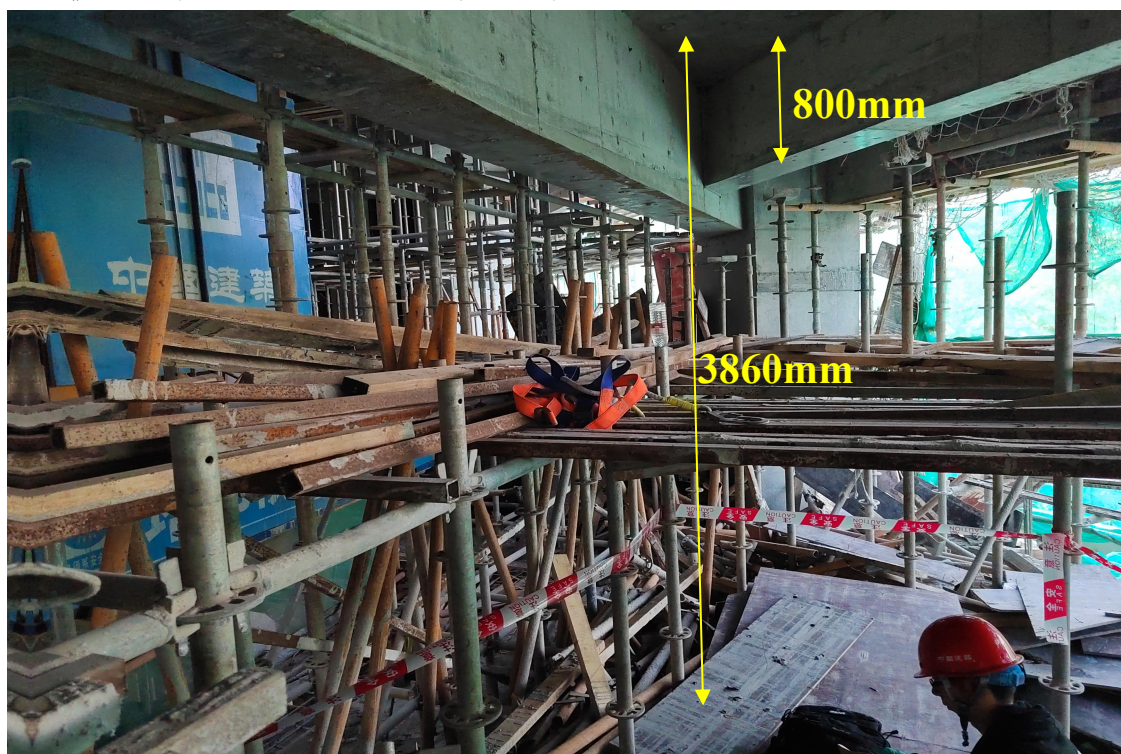
图 6 涉事楼层情况

1. 事故楼层情况: 事故发生位置位于1栋1单元首层东北角，事故楼层高度约为 3860mm, 梁高约为 800mm。

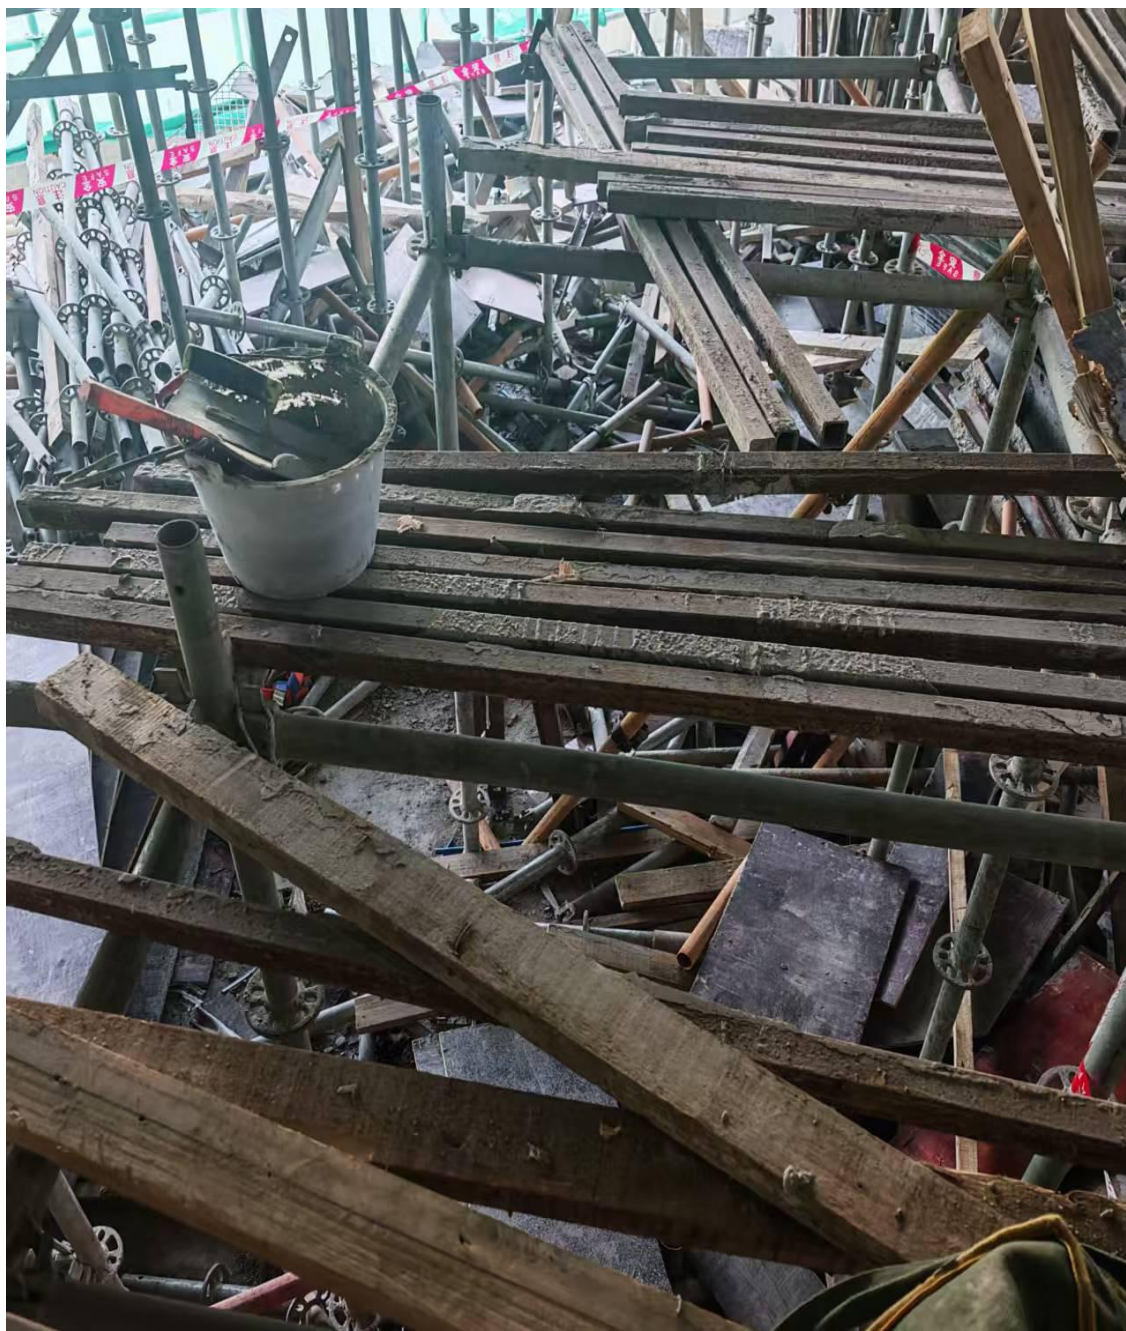
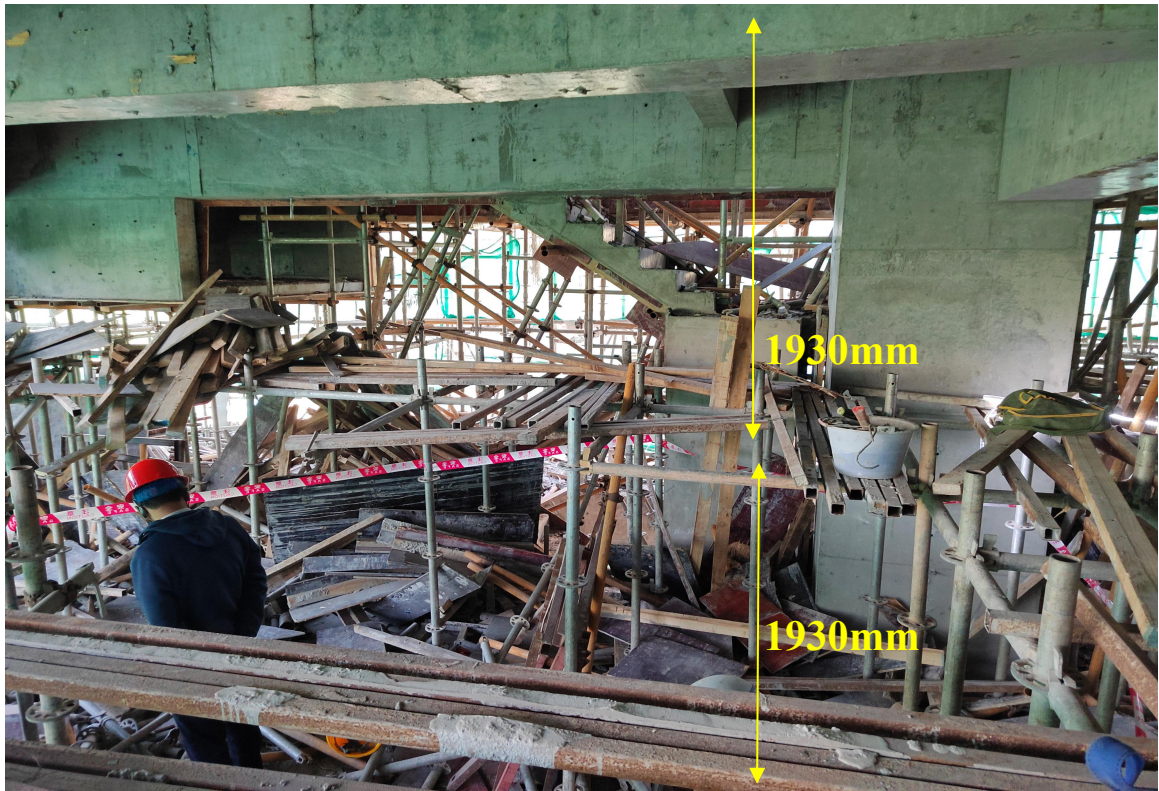
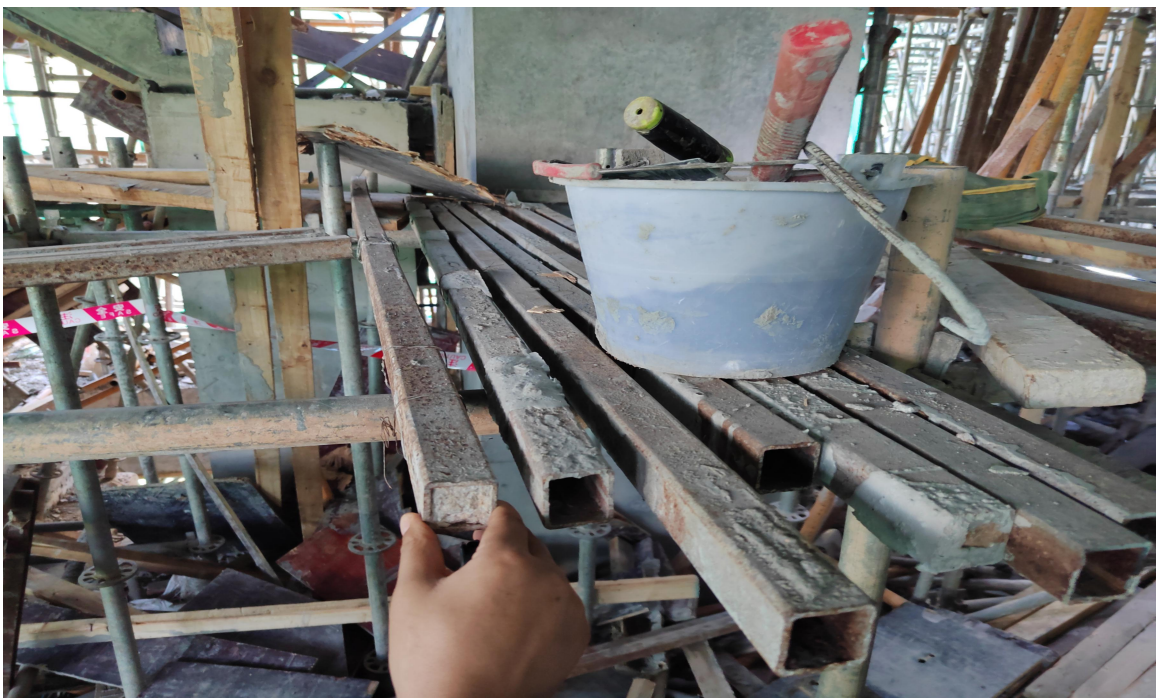
2. 作业平台情况: 事故人员作业时所在的平台是在承插型盘扣式钢管脚手架上搭设的作业平台, 距离楼面 1930mm, 距离顶面 1930mm。作业平台临边无防护, 未铺满且不稳固。

(1) 涉事作业平台不符合相关规定，作业平台的脚手板未铺满且未固定，作业平台未按要求设置临边防护。

涉事作业平台脚手板未铺满且未固定，作业平台上堆放模板等杂物，作业人员站在上面作业时存在高处坠落的风险。

1. 未按照相关规定搭设作业平台，作业平台的脚手板未铺满且未固定，作业平台未按要求设置临边防护。不符合《施工脚手架通用规范》（GB55023-2022）4.4.4第1项和《建筑与市政施工现场安全卫生与职业健康通用规范》（GB55034-2022）3.2.3、3.2.5的规定，违反了《中华人民共和国安全生产法》第十一条第二款的规定。

4. 要加强现场安全隐患排查治理力度，针对作业平台无临边防护、脚手板未铺满未固定、作业人员未正确佩戴使用劳动防护用品等显而易见的安全隐患要加强检查，采取技术、管理措施及时发现并纠正，确保隐患做到“五落实”，形成隐患整改闭环管理。

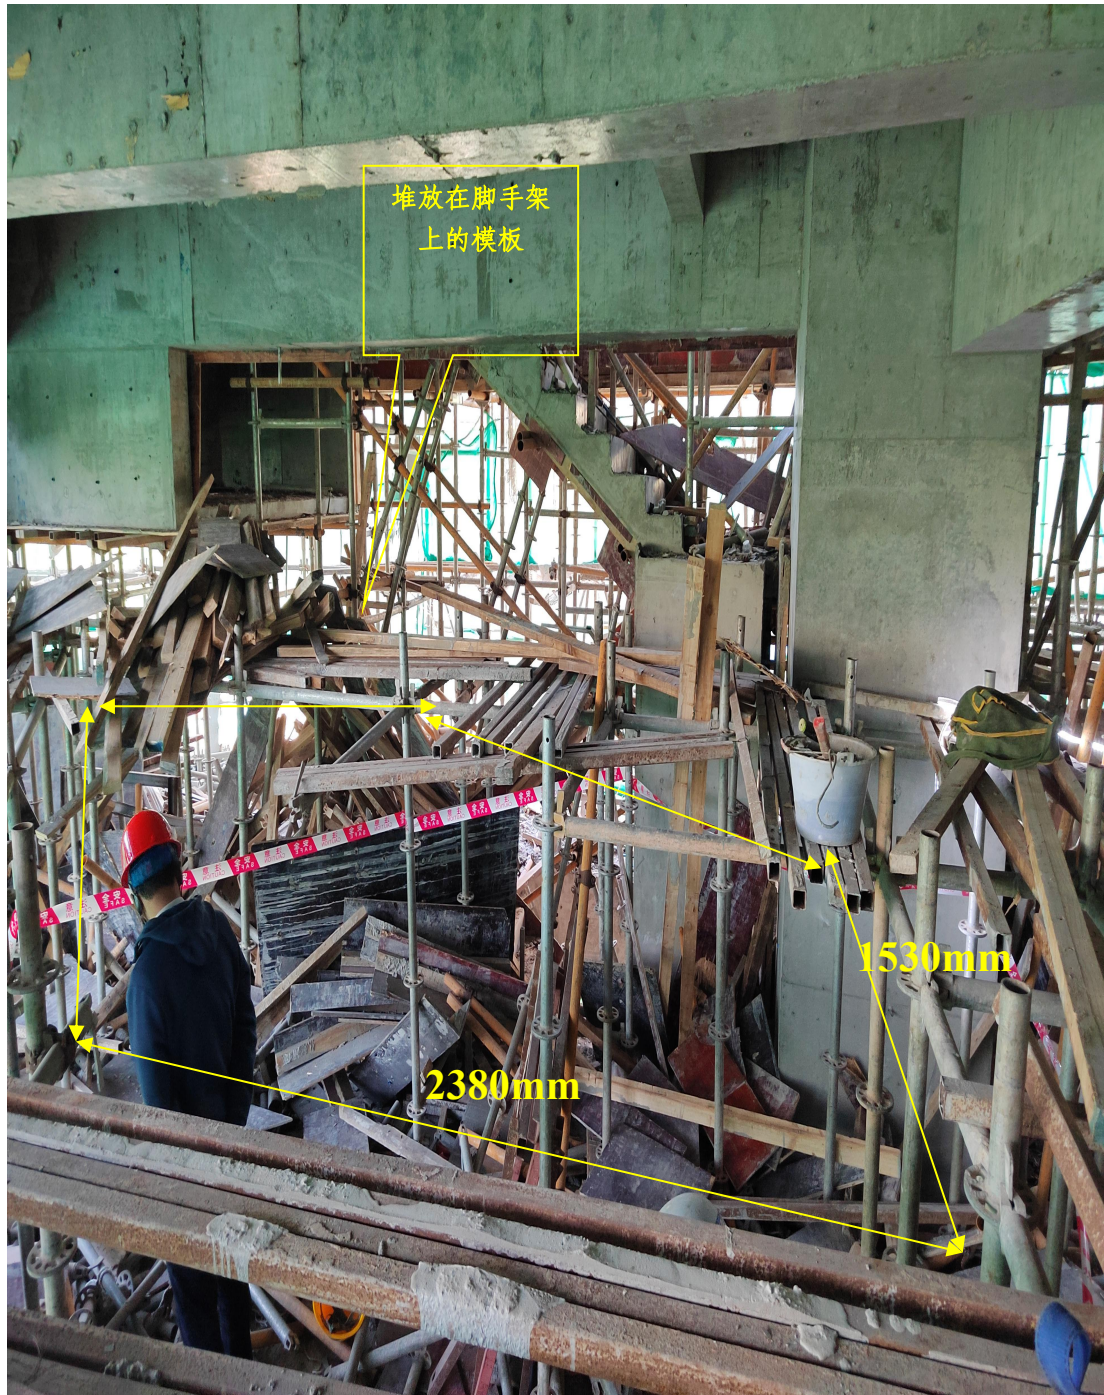
图 8 事故人员坠落区域

3. 坠落区域情况：事故人员坠落区域的盘扣式脚手架自上而下已拆除，该区域为长约 2380mm，宽约 1530mm 的不规则形状。

经现场勘察，涉事作业平台距离楼面约 1930mm，事故人员坠落区域的盘扣式脚手架由上而下已拆除，形成了临边，作业人员作业时存在高处坠落的风险。

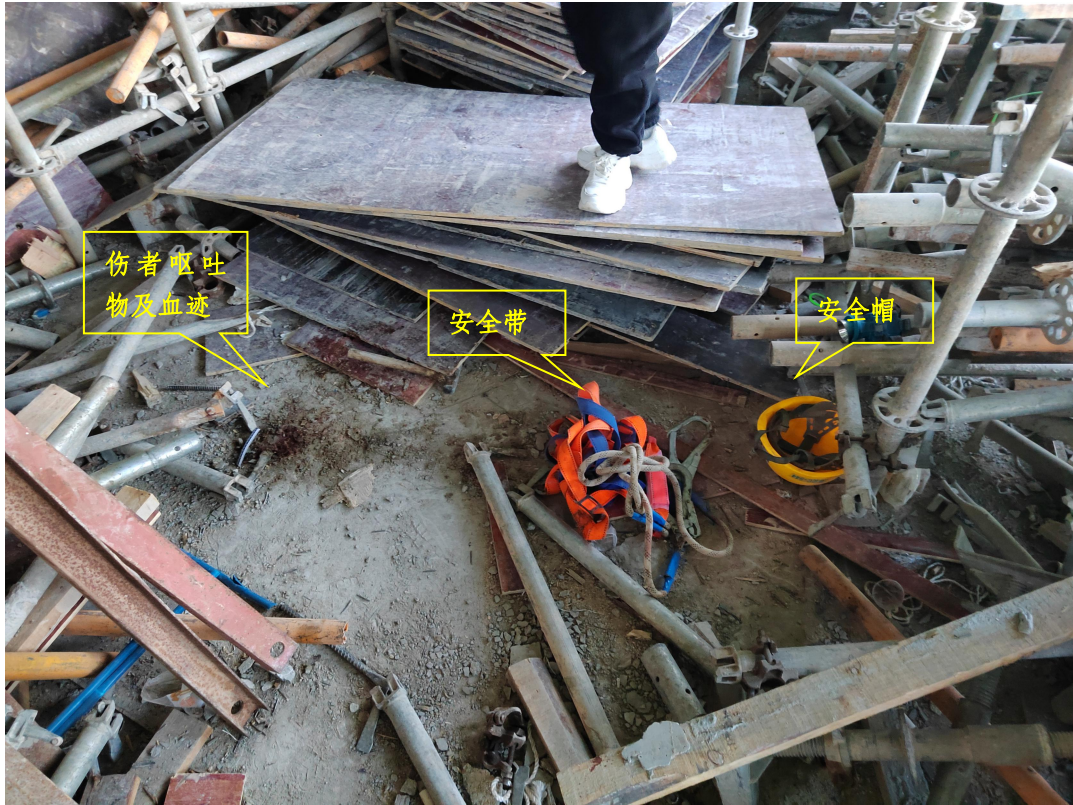
图9 事故人员坠落位置

4. 坠落位置情况：事故人员坠落位置遗留有安全带、安全帽等。

根据事故现场其他作业人员供述，井某立（伤者）坠落后安全帽脱落，身上有穿戴安全带但未系挂在安全可靠处。
