深圳海警局盐田工作站临时驻训点改造工程

项目建议书

编制单位：皓筠工程设计有限公司

日期：二零二六年三月

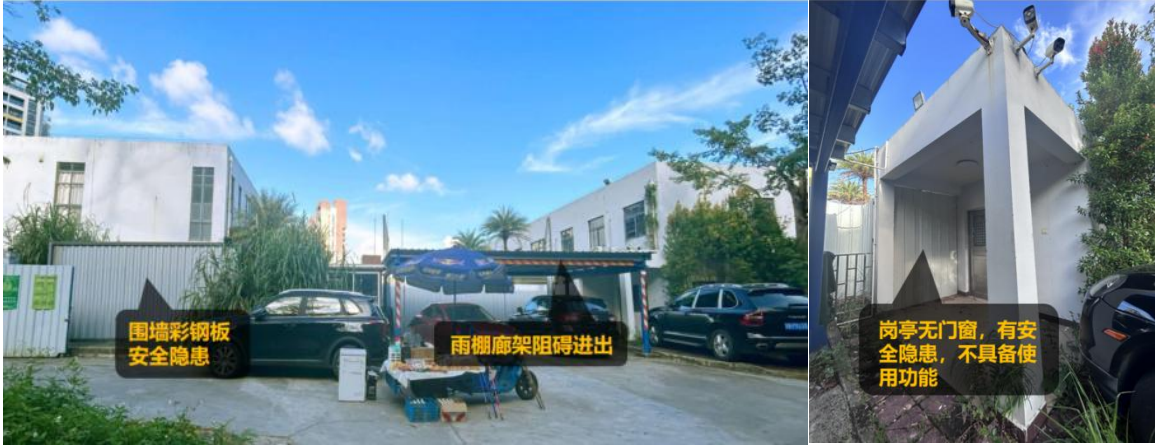
入口及通行：大门入口临时廊架雨棚（宽 3m×长 8m）阻碍人车进出，岗亭无门窗（面积 4.8m²），无安防功能；

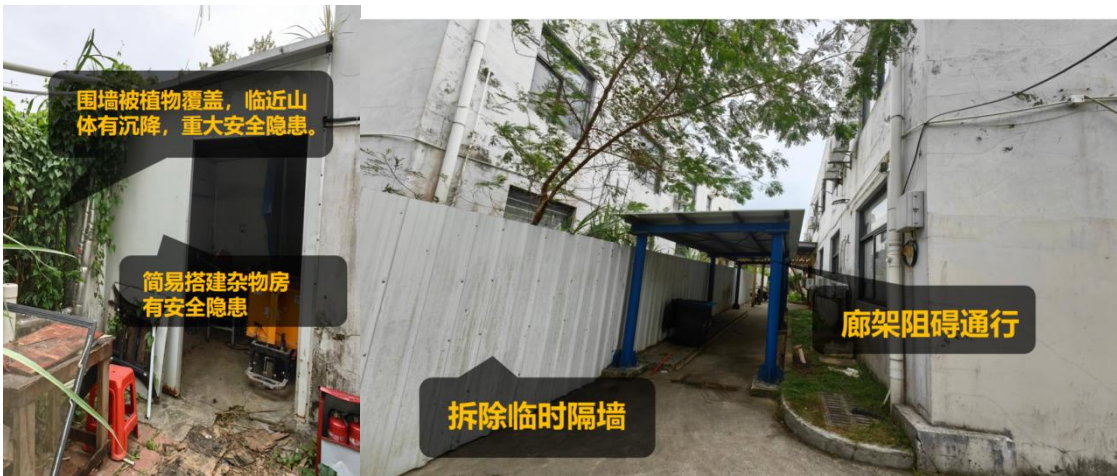
临时搭建：场地内存在3处简易廊架雨棚（总面积 86.8m²）、1 处杂物房（面积 25m²）及彩钢板隔墙（长31m），阻碍通行且不符合消防间距要求（违反《建筑设计防火规范》GB50016-2014 第 5.2.2 条）；

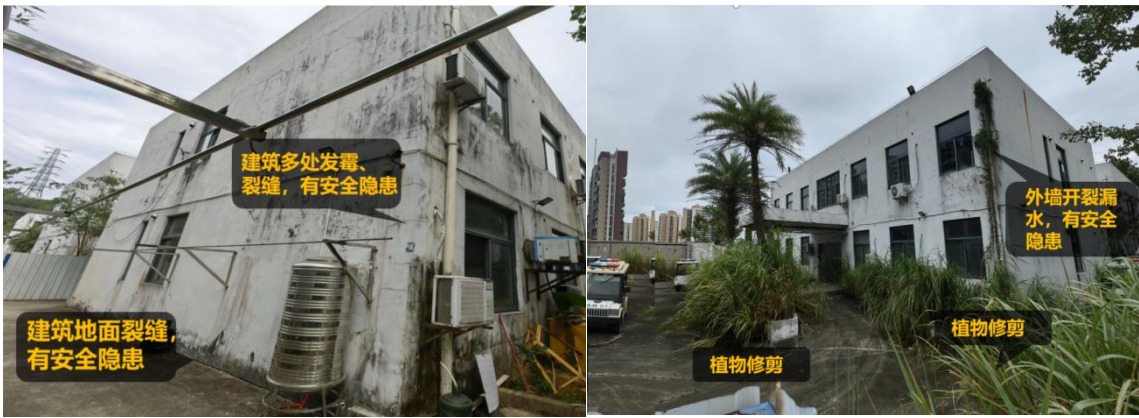
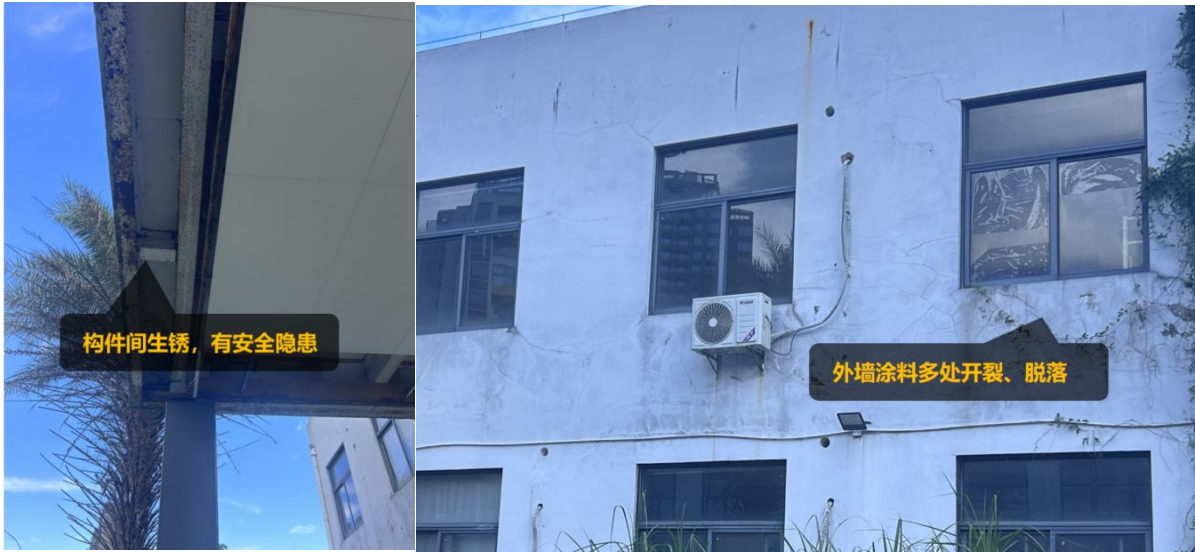
建筑外观：1# 办公楼入口门廊钢立柱锈蚀（锈蚀深度 $\geq 1\text{mm}$ ），1、2栋建筑外墙表皮开裂、脱落（面积约 300m^2 ），建筑与地面连接处裂缝宽度最大达 5mm （存在渗水风险）。

防腐处理：对两栋楼所有钢柱、钢梁进行全面除锈：轻度锈蚀采用手工打磨，中度及以上锈蚀采用机械除锈（达到 Sa2.5 级标准）；涂刷防腐涂层：底漆采用环氧富锌底漆（厚度 $\geq 40\mu\text{m}$ ），面漆采用氟碳面漆（厚度 $\geq 30\mu\text{m}$ ），总涂层厚度控制在 70-80 μm ，满足 5 年防腐需求；重点处理 1# 入口门廊、2# 焊缝密集区等锈蚀严重部位，先补焊破损处再进行防腐涂刷。

墙体裂缝修复：对于宽度 $\leq 0.3\text{mm}$ 的细微裂缝：采用环氧树脂浆液低压注浆封闭；对于宽度 $> 0.3\text{mm}$ 的裂缝：先开槽 (宽度 10mm 、深度 15mm)，清理槽内杂物后，填入聚合物水泥砂浆，表面粘贴耐碱玻璃纤维网布增强；**2# 办公楼**临近边坡的围墙：拆除断裂立柱及沉降严重的围墙段，重新砌筑蒸压加气混凝土砌块围墙，基础采用 $C15$ 混凝土条形基础 (宽度 300mm 、厚度 150mm)，与建筑主体保持 10mm 伸缩缝，避免边坡沉降影响。

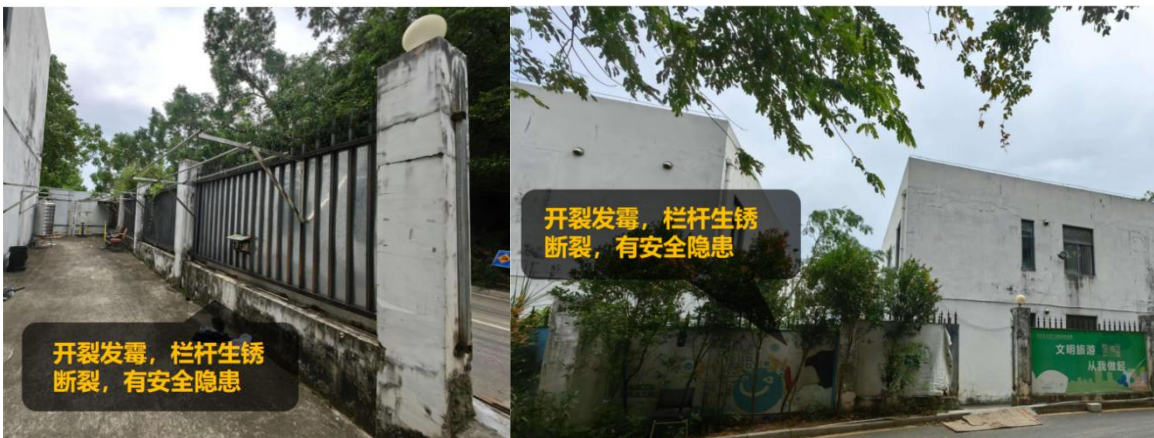
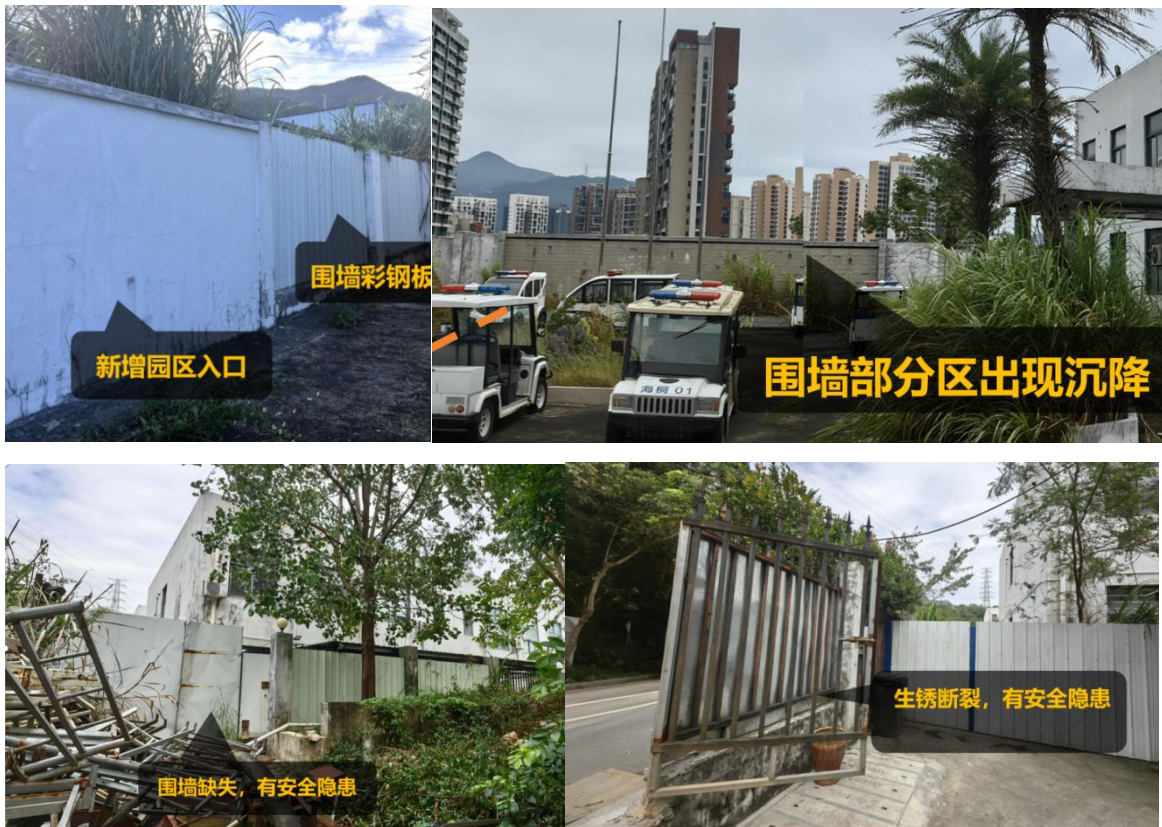
场地围墙总长 298.44m，分为三类形式，均存在安全隐患：

砖结构围墙（长120m）：局部下沉（最大沉降量10cm），墙面开裂、发霉；

铁艺格栅围墙（长80m）：栏杆生锈断裂（断裂处约20处），无防攀爬措施；

彩钢板围墙（长98.44m）：部分区域缺失（缺口共5处，总长 15m），基础松动。

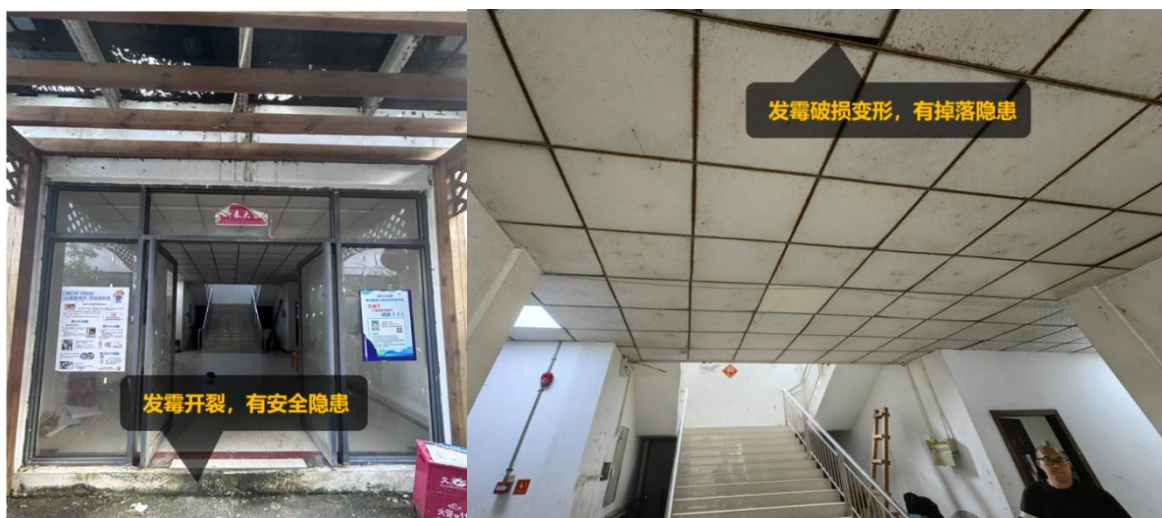
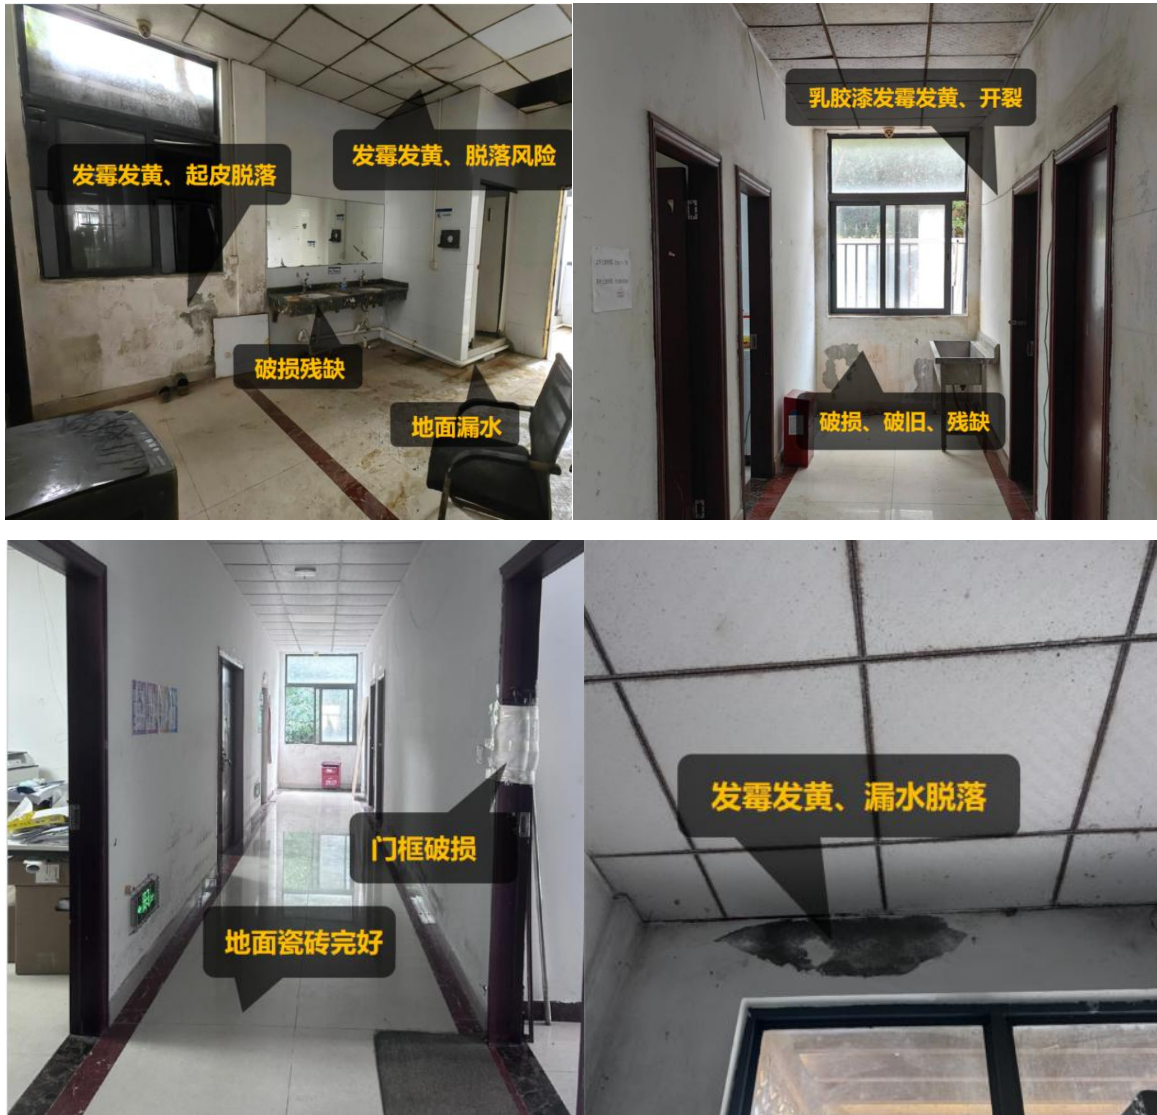
墙面及天花：1#2#号楼建筑室内墙面、天花因漏水发黄发霉（发霉面积约600m²），涂料开裂脱落（脱落面积约500m²），不符合《民用建筑室内环境污染控制标准》GB50325-2020 要求；

门窗：铝合金窗户轨道生锈变形（约50% 窗户无法正常开启），木门破损30% 扇无法闭合；

洗手间：五金卫具（水龙头、蹲便器、洗手盆）破损率100%，地面漏水（防水层失效），无通风设施；

地面：瓷砖基本完好（破损率<5%），可保留使用，但需局部修补（裂缝处注浆处理）。

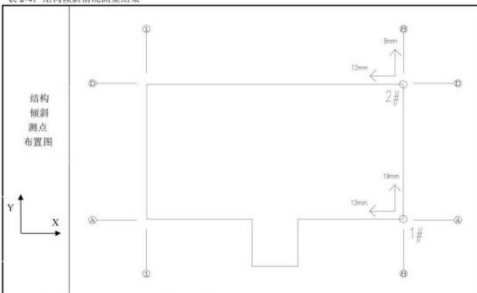
表 2-4： 结构倾斜情况测量结果

测点布置	倾斜测量结果					相关规范限值	
	倾斜分量(mm) X 向	倾斜分量(mm) Y 向	倾斜总量 (mm)	相对高差 (m)	倾斜率	《民用建筑可靠性鉴定标准》 GB50292-2015	《危险房屋鉴定标准》 JGJ125-2016
1#测点	-13.0	19.0	23.0	7.964	0.289%	0.5%	3.0%
2#测点	-12.0	9.0	15.0	8.214	0.183%	0.5%	3.0%

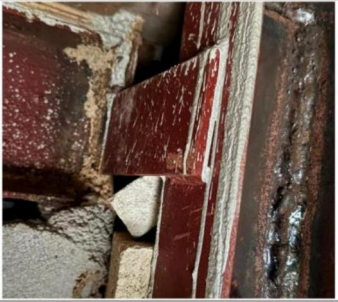
检测内容	检测具体情况
钢柱、钢梁	钢柱及钢梁部分防腐涂层出现脱落现象，钢柱存在多处锈蚀现象。
焊缝连接	钢梁与钢梁上翼缘连接节点焊缝缺失严重，且钢梁多处焊缝节点存在焊瘤、夹渣钢筋现象
填充墙	多处外墙存在斜向裂缝（临近房屋的边坡围墙有严重沉降，围墙立柱断裂）
楼板渗水	二层楼板 7-8C-D 和二层楼板 4-5B-C 存在渗水
/	/
/	/
/	/
/	/
/	/
/	/
/	/
/	/
/	/
/	/
/	/
/	/
结构外观裂缝(破损)情况检测结论	
结构外观裂缝(破损)情况检测结果表明，该建筑物钢柱及钢梁部分防腐涂层出现脱落现象；钢梁与钢梁上翼缘连接节点焊缝缺失严重，且钢梁多处焊缝节点存在焊瘤、夹渣钢筋现象；多处外墙存在斜向裂缝（临近房屋的边坡围墙有严重沉降，围墙立柱断裂）；二层楼板 7-8C-D 和二层楼板 4-5B-C 存在渗水。

楼板渗水、钢梁 锈蚀现象

楼板渗水处理：针对 **2# 办公楼** 二层楼板 $7-8/C-D$ 、 $4-5/B-C$ 渗水部位铲除楼板表面装饰层，查找渗水点；对裂缝采用环氧树脂注浆封堵，在楼板迎水面涂刷水泥基渗透结晶型防水涂料 (厚度 $\geq 1.5\text{mm}$)；恢复装饰层时，增设防水卷材 (聚酯胎 II 型，厚度 $\geq 4\text{mm}$)，阴阳角做圆弧处理 (半径 $\geq 50\text{mm}$)。

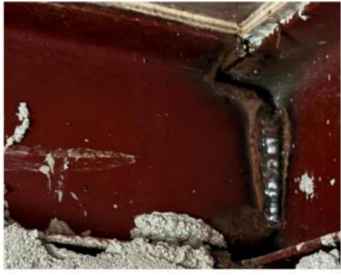
检测内容	检测结果
钢柱与钢梁连接节点	钢柱与钢梁焊接存在缺焊、漏焊、夹渣钢筋等现象，个别梁上翼缘存在变形。
钢梁与钢梁连接节点	钢梁与钢梁连接节点存在缺焊、未焊满等现象。
混凝土楼板与钢梁连接节点	混凝土楼板与钢梁无有效连接，缺乏抗剪栓钉
/	/
/	/
/	/
/	/
/	/
/	/
/	/
/	/
/	/
/	/
/	/
/	/
建筑物连接节点检测结论	
连接节点检测结果表明，该临时建筑钢柱与钢梁焊接存在缺焊、漏焊、夹渣钢筋等现象；个别梁上翼缘存在变形；钢梁与钢梁的焊接连接节点存在缺焊、未焊满等现象；混凝土楼板与钢梁无有效连接；不符合规范要求。

中冶建筑研究总院（深圳）有限公司检测鉴定报告 APPRECIATION REPORT OF CENTRAL RESEARCH INSTITUTE OF BUILDING AND CONSTRUCTION (SHENZHEN) Co., Ltd 项目编号(No. of Project): A06YB-2025-388 检测附件(Inspection Attachments) Page 18 of 21	
照片内容	检测现场照片
钢梁锈蚀	 
主次梁连接节点 (存在缺焊、漏焊、夹塞钢筋等现象)

焊缝修复：清除现有焊瘤、夹渣、未焊满部位：采用角磨机打磨至合格焊缝标准，2# 办公楼需拆除焊缝中加塞的钢筋，重新焊接；补焊处理：对不连续焊缝、缺焊、漏焊部位，采用 E43 型焊条进行补焊，焊缝高度符合设计要求（主梁焊缝高度 $\geq 8\text{mm}$

，次梁 $\geq 6\text{mm}$)；焊缝检测：所有修复焊缝均进行渗透检测 (PT)，对关键受力节点 (如钢柱与钢梁连接处) 进行超声波检测 (UT)，确保焊缝无缺陷。
