# 盐田区才众电脑（深圳）有限公司“10·29” 高处坠落一般事故调查报告

盐田区才众电脑（深圳）有限公司“10·29”  
高处坠落一般事故调查组

2021年12月27日

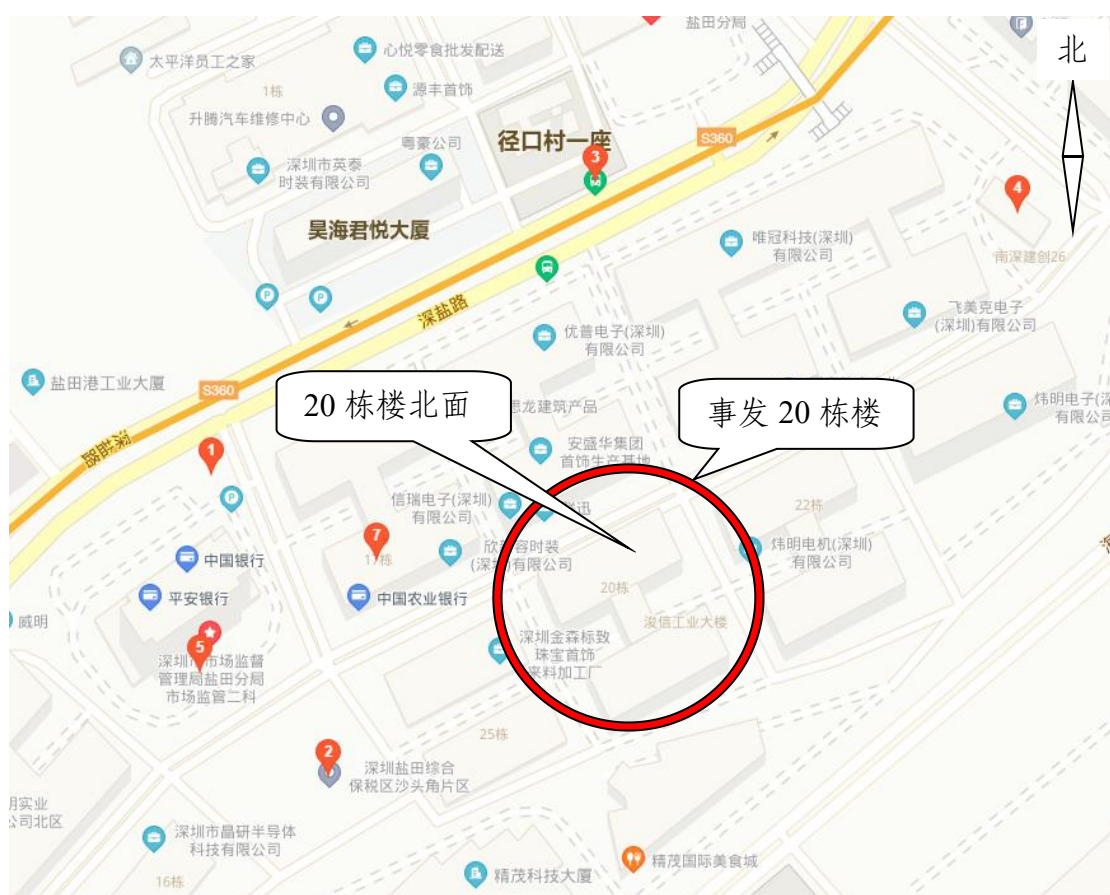
图1 施工地点位置图

订了《相关方安全协议书》，2021年10月28日才众电脑（深圳）有限公司向沙保物业进行了小散工程作业的备案，2021年11月1日才众电脑（深圳）有限公司与广东新恒基建设工程有限公司签订了“才众电脑（深圳）有限公司20栋4楼南北面消防整改工程”施工合同，工程地点：深圳市盐田区深盐路2015号沙头角保税区20栋4楼南北面，合同金额为47万元（人民币），工程主要包括消防栓移位、修改喷淋、安装机械排烟管道、消防烟感移位、更换消防安全门等作业内容。事发时工程正在进行20栋楼北面施工（具体位置见图1所示）。
